Asbestinventarisatetest

Bosstraat 24, 3680 Maaseik

Attestnummer : 20230604-000111.000

Uitgegeven op : 04.06.2023

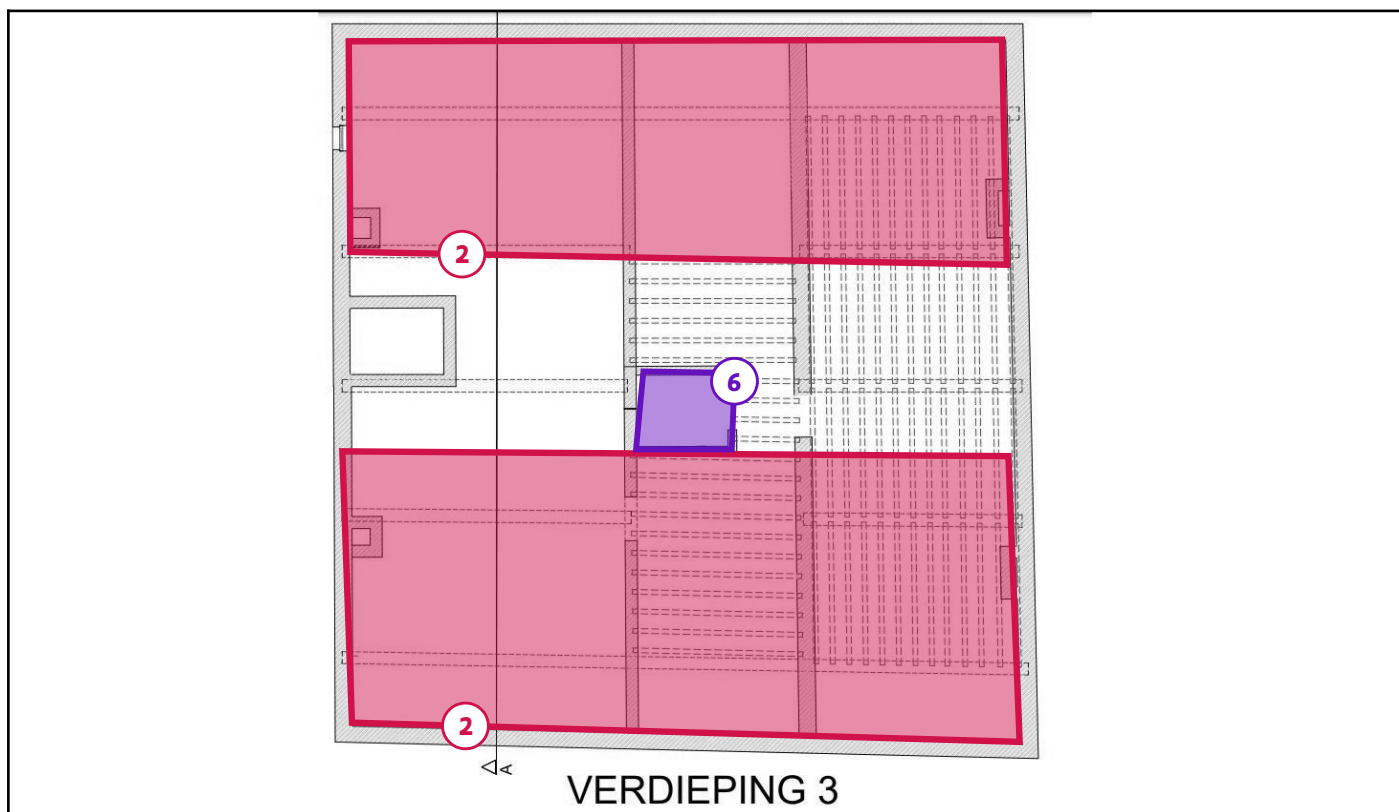
Plan 1.5: Verdiep 3 deel 2

Beschrijving	Type	Actie
2. Asbest afval binnen	Asbestmateriaal	Dringend verwijderen
6. liftschaft + machine kamer	Beperking	-

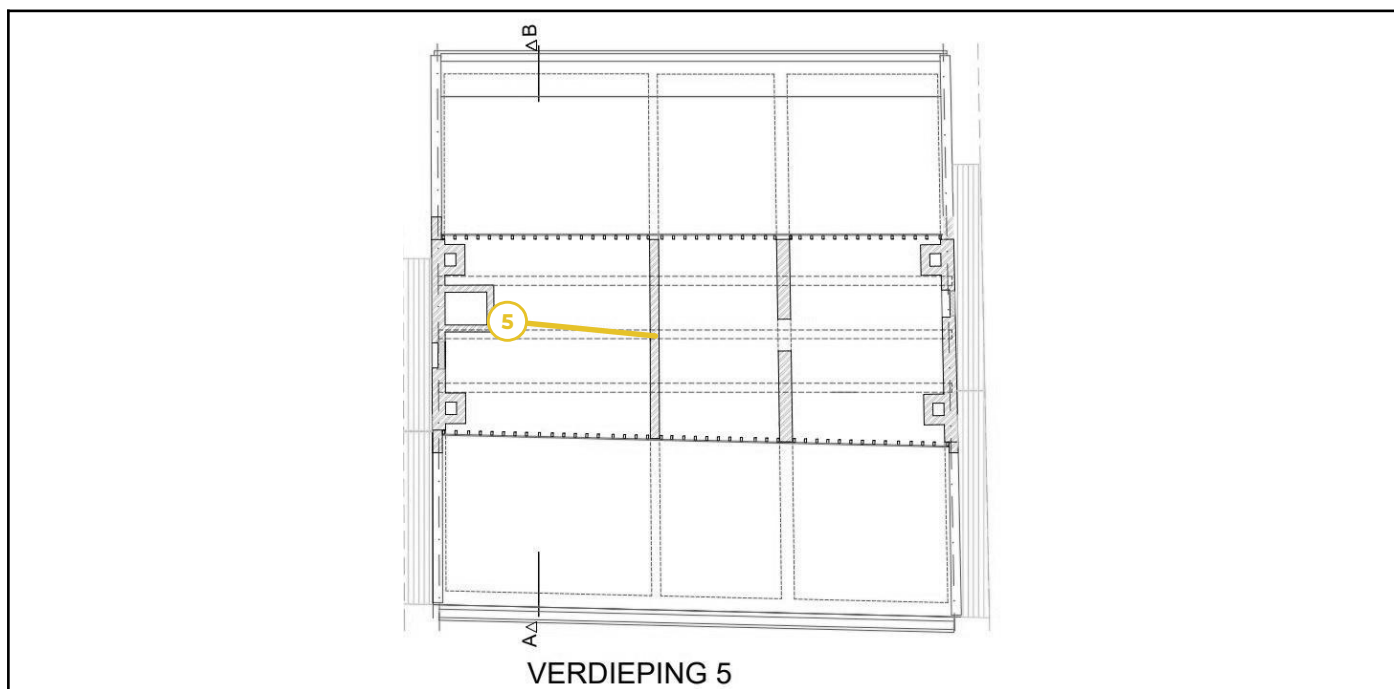
Plan 1.6: Verdiep 4 deel 1

Beschrijving	Type	Actie
5. Cemente Buis	Asbestmateriaal	Zorgvuldig beheren

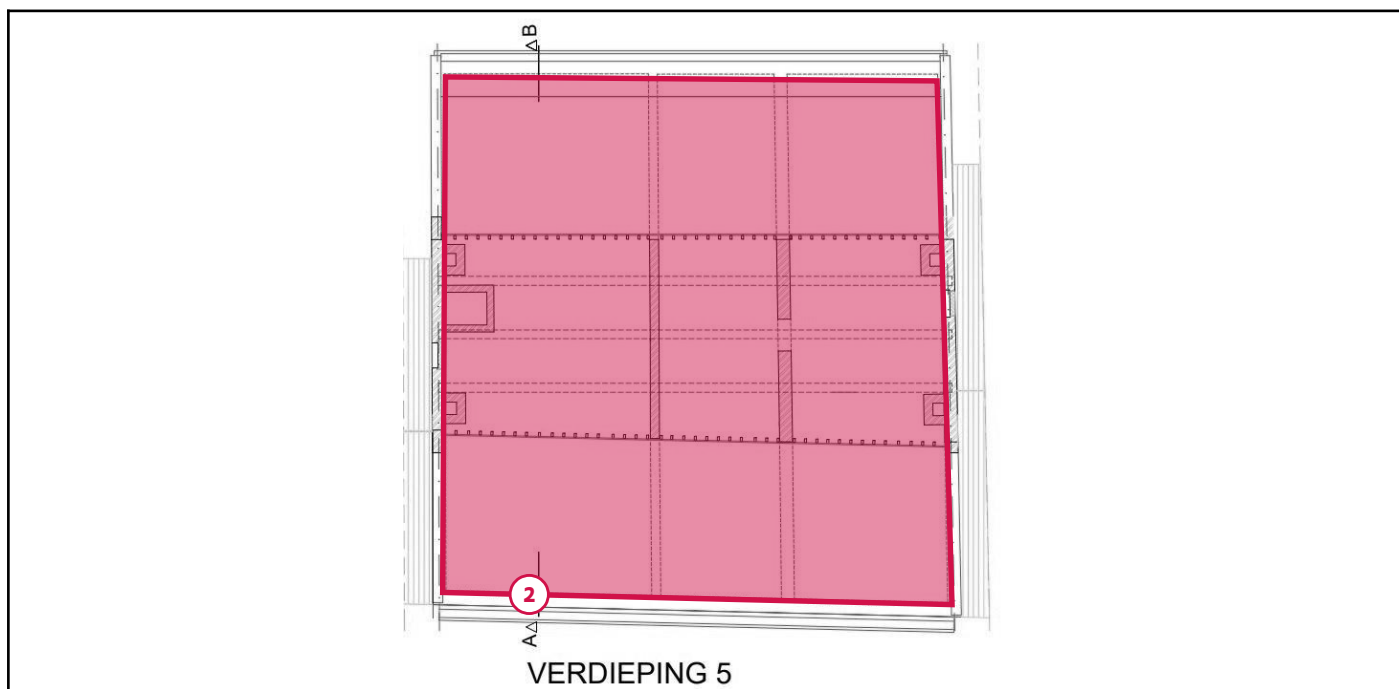
Plan 1.8: Verdiep 4 deel 3

Beschrijving	Type	Actie
2. Asbest afval binnen	Asbestmateriaal	Dringend verwijderen

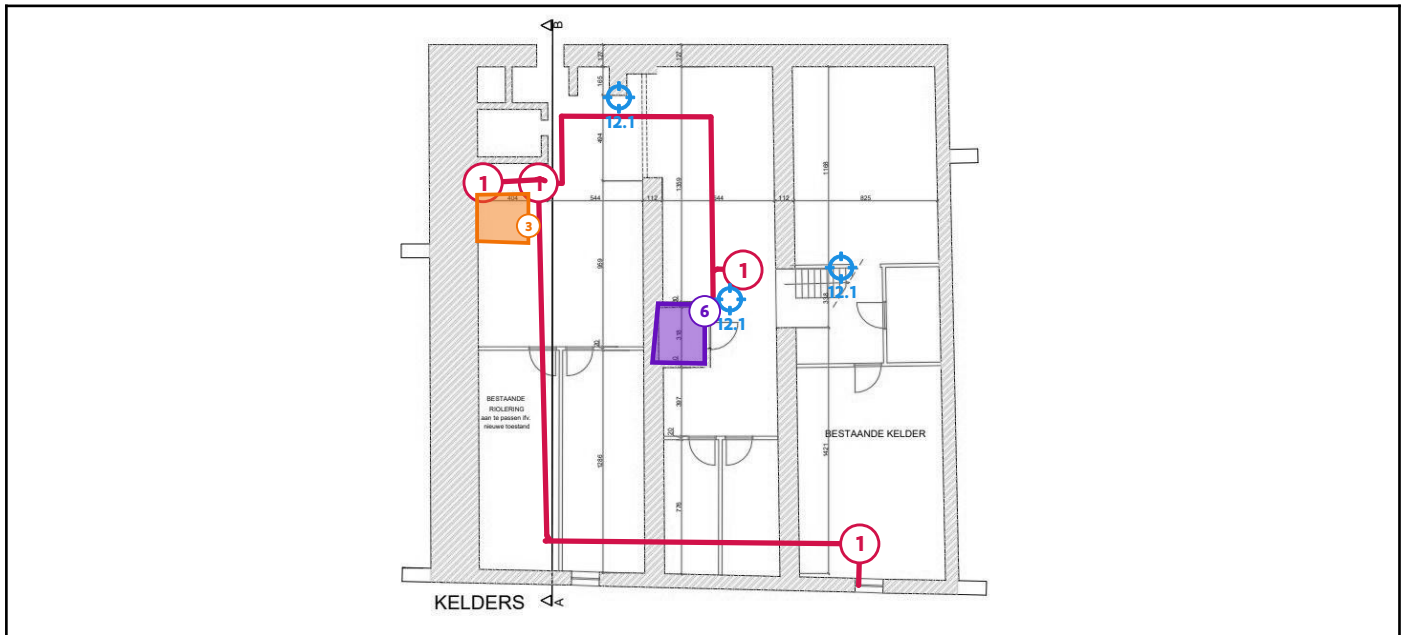
Plan 1.9: Kelder

Beschrijving	Type	Actie
1. Leidingisolatie kelder	Asbestmateriaal	Dringend verwijderen
3. Stookolie ketel (koord/ dichtingsplaat)	Asbestmateriaal	Verwijderen
6. liftschacht + machine kamer	Beperking	-
12. Pleisterwerk kelder	Geen asbest	-
12.1 Code: M5	Mengmonster	-

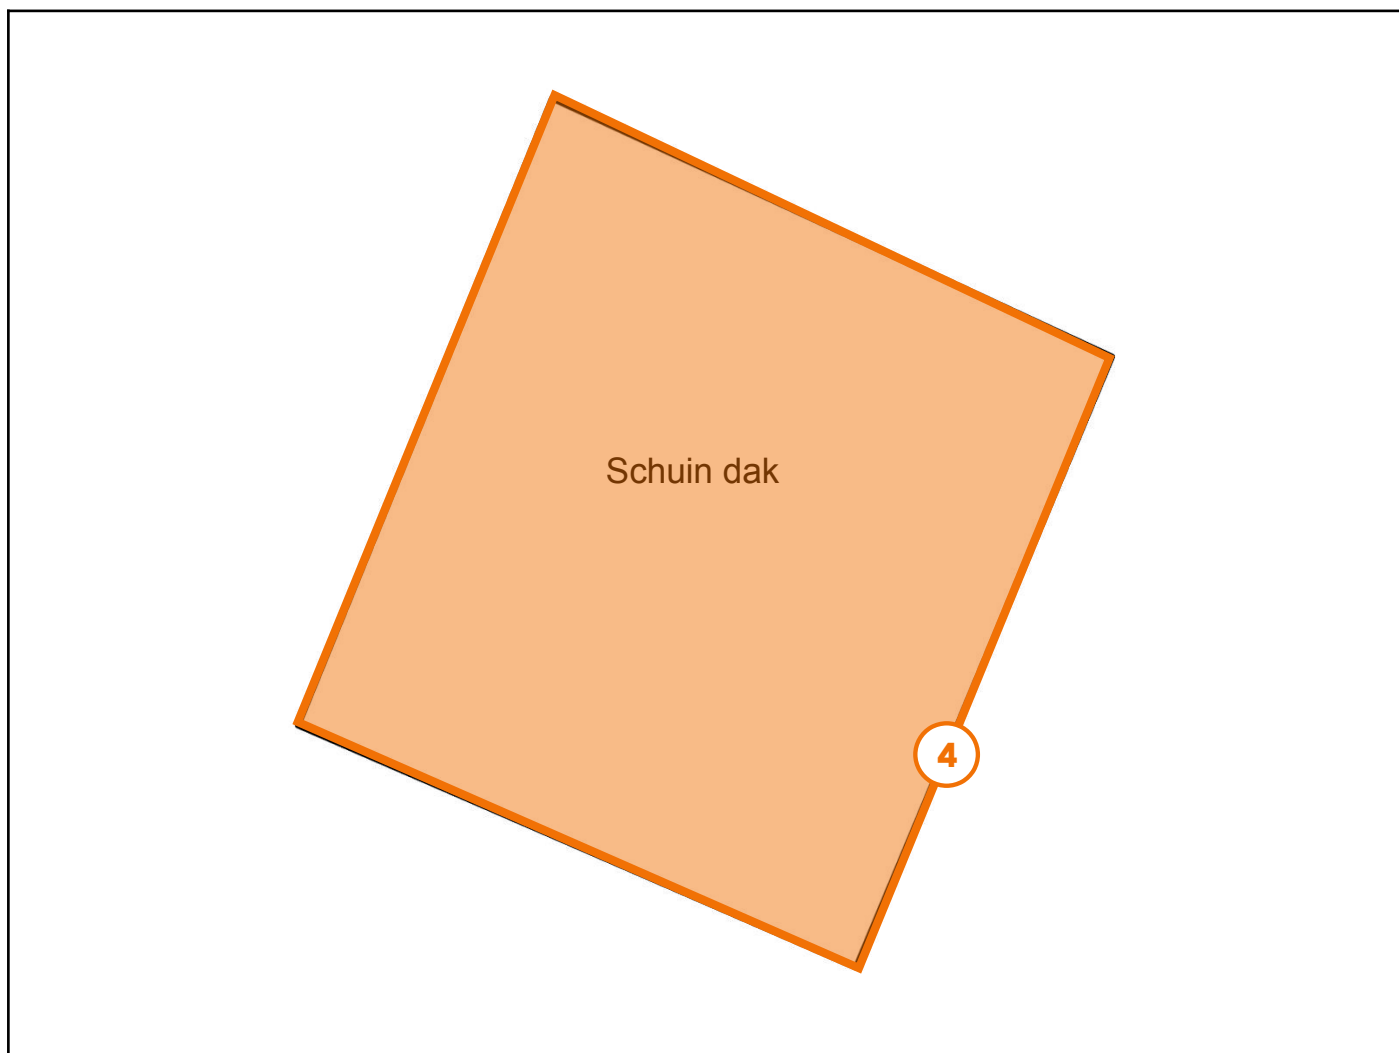
Plan 1.10: Dak/ buiten

Beschrijving	Type	Actie
4. Leiendak	Asbestmateriaal	Verwijderen

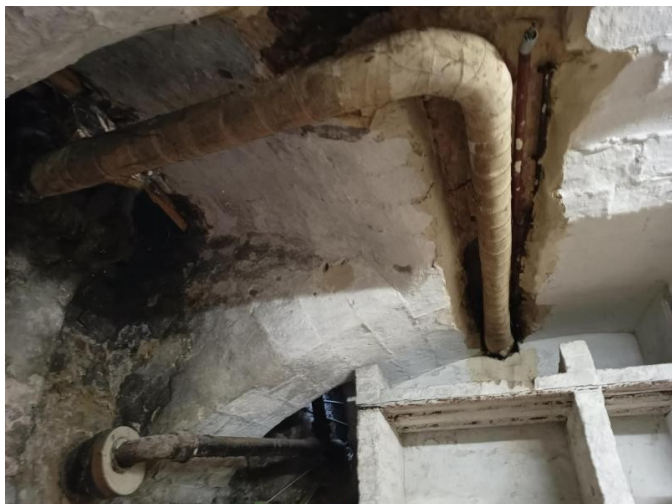
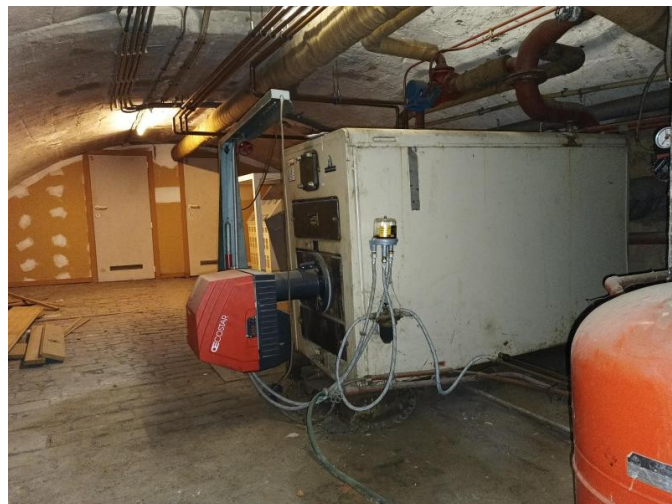
Eindbeoordeling materiaalrisico	Hoog materiaalrisico en/of hoge kans op vezelvrijgave
---------------------------------	---

Gebondenheid	Categorie 2: niet-hechtgebonden met matrix
Asbestsoort (vezeltype)	Amfibool aanwezig, uitgezonderd crocidoliet
Asbestconcentratie	Laag (< 50%)
Afschermingsgraad van het gehele materiaal	Geheel of deels (ook) vrij aan de binnenlucht
Toestand van het materiaal	Matig beschadigd, matig verweerd

Beschrijving	Leidingisolatie kelder
Omgeving	Binnen
Primaire drager	HVAC infrastructuur en uitrusting
Asbestmateriaal	In-situ afwerkingslagen - Thermische isolatie
Bindmiddel van asbestmateriaal	Gips - kalk
Gebondenheid op basis van bindmiddel	Niet-hechtgebonden
Hoeveelheid (lengte - omtrek - dikte - aantal)	<ul style="list-style-type: none"> 30,00 m - 40,00 cm - 4,00 cm - 1 stuk
Totaal volume	0,48 m ³
Eenvoudig bereikbaar	Ja
Bevestigingswijze	<ul style="list-style-type: none"> Verlijmd, ingegoten, versmeerd

Identificatiemethode	Vaststelling met bewijsdocument, zonder monstername
Destructieve handeling voor identificatie	Nee
Opmerking	Lengte is een ruwe opmeting

Dringend verwijderen

- Scherm in afwachting van verwijdering het asbestmateriaal af van luchtstromingen en verstoring: bijvoorbeeld door het te verpakken, te fixeren, af te dekken, signalisatie - afbakening aan te brengen, ...
- Verwijder dit asbestmateriaal zo snel mogelijk. Volg de toestand goed op.

- Hermetische zone (erkend asbestverwijderaar)
Laat u bijstaan door een erkend asbestverwijderaar.
Informeert u voldoende en wees op de hoogte van de risico's bij verwijdering.

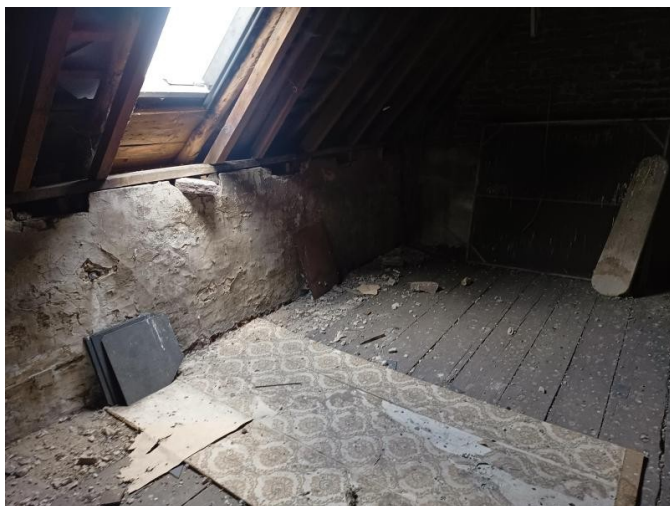
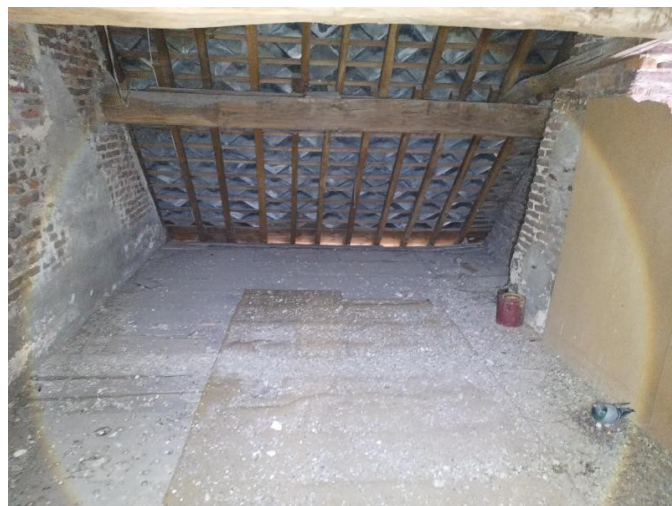
Beschrijving	Asbest afval binnen
Type afvalstof	Betreft resten (contaminatie) van verwerking of beschadiging
Type resten (contaminatie)	<ul style="list-style-type: none"> • Stof, deeltjes < 4 mm, flinters, gruis (los, opliggend) • Stukken, fragmenten (los, opliggend)
Besmette materialen	<ul style="list-style-type: none"> • Geen (er is geen vermenging met ander materiaal)
Bron van de resten	Leien dak
Omgeving	Binnen
Primaire drager	Vloer
Gebondenheid resten	Niet hecht
Hoeveelheid (gewicht - aantal)	<ul style="list-style-type: none"> • 80,00 kg - 1 stuk
Totaal gewicht	80,00 kg
Eenvoudig bereikbaar	Ja
Identificatiemethode	Vaststelling zonder monsternamen
Opmerking	<p>Overal op de bovenste verdiepen onder het leien dak bevinden zich kleine stukjes van het leien dak op de grond.</p> <p>Laat de volledige ruimtes/vloeren grondig schoonmaken door een erkende firma.</p>

Dringend verwijderen

- Verwijder het asbestafval.
- Vermijd het bewerken of het intensief betreden (belopen, rijden, ...) van de verontreinigde zone. Is dit niet mogelijk vraag dan advies aan een erkend bodemsaneringsdeskundige voor verdere maatregelen.

- Eenvoudige handelingen: enkel door erkend asbestverwijderaar
Laat u bijstaan door een erkend asbestverwijderaar.
stofzuig de volledige vloeren op de bovenste verdiepen, en verwijder de resten van de leien.
Informeer u voldoende en wees op de hoogte van de risico's bij verwijdering.

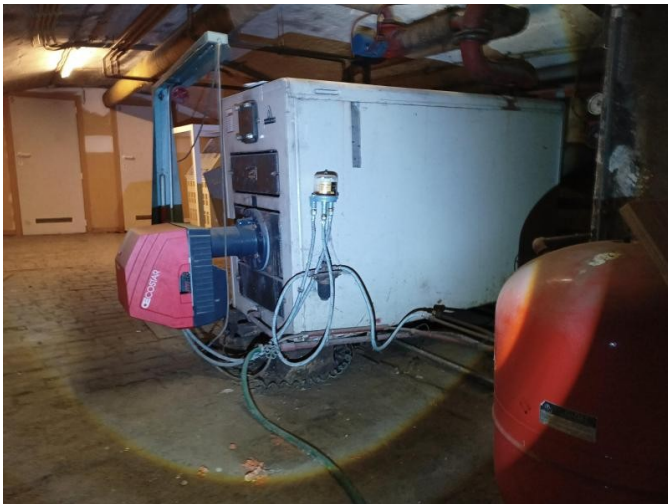
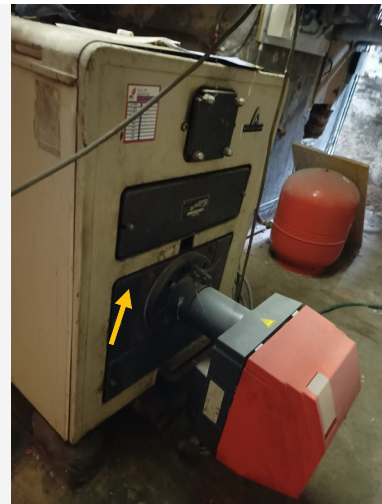
Eindbeoordeling materiaalrisico	Verhoogd materiaalrisico en/of verhoogde kans op vezelvrijgave
---------------------------------	--

Gebondenheid	Categorie 3: niet-hechtgebonden met weinig of geen matrix
Asbestsoort (vezeltype)	Alleen chrysotiel
Asbestconcentratie	Hoog ($\geq 50\%$)
Afschermingsgraad van het gehele materiaal	Geheel of deels (ook) vrij aan de binnenlucht
Toestand van het materiaal	Licht beschadigd, licht verweerd. Intact materiaal type Pical – asbestboard of categorie III 'gebondenheid'

Beschrijving	Stookolie ketel (koord/ dichtingsplaat)
Omgeving	Binnen
Primaire drager	HVAC infrastructuur en uitrusting
Asbestmateriaal	Koord, lint, band, strip
Bindmiddel van asbestmateriaal	Weinig of geen bindmiddel (textiel, bevloking, ...)
Gebondenheid op basis van bindmiddel	Niet-hechtgebonden

Hoeveelheid (lengte - omtrek - aantal)	<ul style="list-style-type: none">• 1,00 m - 1,00 cm - 1 stuk
Totale oppervlakte	0,01 m ²
Eenvoudig bereikbaar	Ja
Bevestigingswijze	<ul style="list-style-type: none">• Onbekend
Identificatiemethode	Vaststelling zonder monstername
Destructieve handeling voor identificatie	Nee
Opmerking	Hoeveelheid onbekend

Verwijderen

- Scherm in afwachting van verwijdering het asbestmateriaal af van luchtstromingen en verstoring: bijvoorbeeld door het te verpakken, te fixeren, af te dekken, signalisatie - afbakening aan te brengen, ...
- Verwijder dit asbestmateriaal zo snel mogelijk. Volg de toestand goed op.
- Voer bijkomende staalname(s) uit.

- Eenvoudige handelingen: enkel door erkend asbestverwijderaar
Laat u bijstaan door een erkend asbestverwijderaar.
Informeert u voldoende en wees op de hoogte van de risico's bij verwijdering.
- Hermetische zone (erkend asbestverwijderaar)
Laat u bijstaan door een erkend asbestverwijderaar.

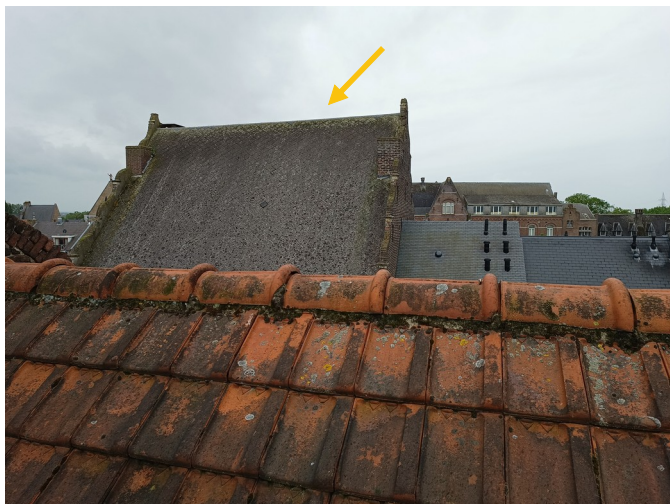
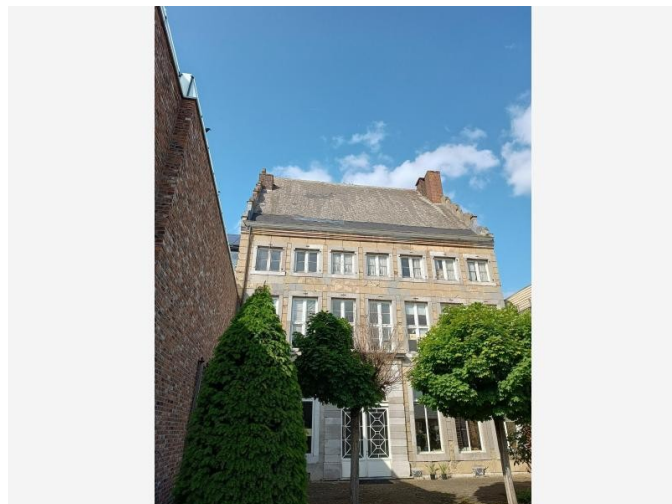
Eindbeoordeling materiaalrisico	Verhoogd materiaalrisico en/of verhoogde kans op vezelvrijgave
---------------------------------	--

Gebondenheid	Categorie 1: hechtgebonden in oorsprong
Asbestsoort (vezeltype)	Alleen chrysotiel
Asbestconcentratie	Laag (< 50%)
Afschermingsgraad van het gehele materiaal	Geheel of deels (ook) vrij aan de binnenlucht
Toestand van het materiaal	Matig beschadigd, matig verweerd

Beschrijving	Leiendak
Omgeving	Grenst aan binnen- en buitenlucht
Primaire drager	Schuin dak
Asbestmateriaal	Dak- en gevelbekleding - Lei, shingle
Bindmiddel van asbestmateriaal	Cement
Gebondenheid op basis van bindmiddel	Hecht
Hoeveelheid (oppervlakte - aantal)	• 370,00 m ² - 1 stuk
Totale oppervlakte	370,00 m ²
Eenvoudig bereikbaar	Ja

Verwijderen

- Verwijder dit asbestmateriaal zo snel mogelijk. Volg de toestand goed op.
- Hemelwater dat afspoelt van asbestcement daken of gevels kan asbestdeeltjes bevatten. Gebruik het enkel voor gesloten circuits (bv. spoelen toiletten). Reinig na het vervangen van het dak of de gevel de dakgoten en regenwaterput of -ton om asbesthoudend sediment of slib te verwijderen

- Eenvoudige handelingen: mag via doe-het-zelf of door werknemer(s) met opleidingsattest eenvoudige handelingen
"Laat u bijstaan door een erkend asbestverwijderaar vooraleer u aan de werken begint.
Informeert u voldoende en wees op de hoogte van de risico's bij verwijdering"

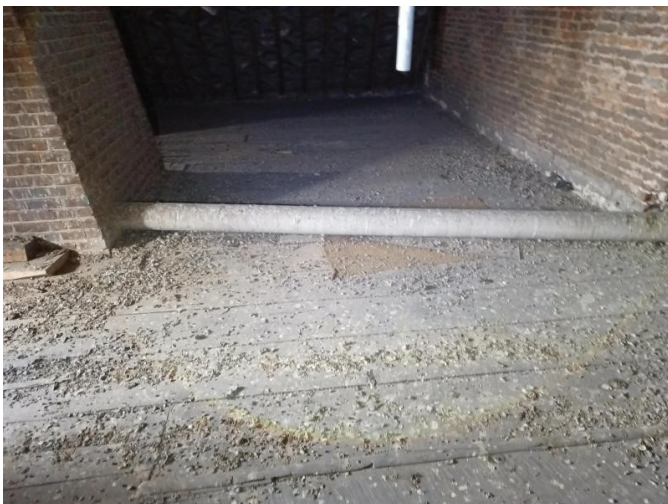
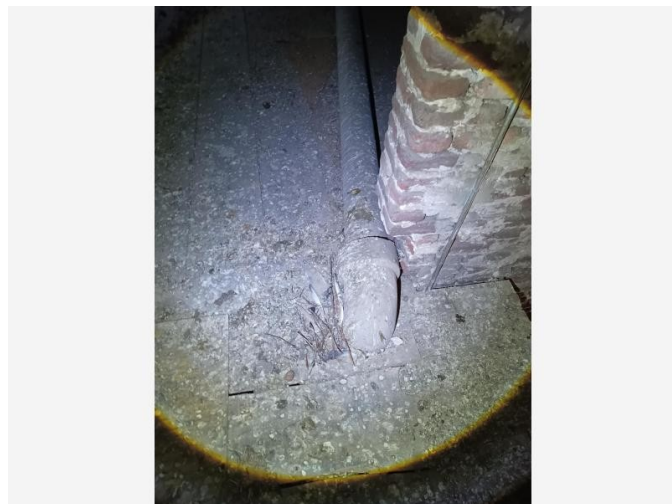
Eindbeoordeling materiaalisico	Laag materiaalisico en/of verlaagde kans op vezelvrijgave
--------------------------------	---

Gebondenheid	Categorie 1: hechtgebonden in oorsprong
Asbestsoort (vezeltype)	Alleen chrysotiel
Asbestconcentratie	Laag (< 50%)
Afschermingsgraad van het gehele materiaal	Geheel of deels (ook) vrij aan de binnenlucht
Toestand van het materiaal	Licht beschadigd, licht verweerd. Intact materiaal type Pical – asbestboard of categorie III 'gebondenheid'

Beschrijving	Cemente Buis
Omgeving	Binnen
Primaire drager	Vloer
Asbestmateriaal	Buis, koker, leiding, pijp, doorvoer
Bindmiddel van asbestmateriaal	Cement
Gebondenheid op basis van bindmiddel	Hecht
Hoeveelheid (lengte - omtrek - dikte - aantal)	• 5,00 m - 60,00 cm - 2,00 cm - 1 stuk
Totaal volume	0,06 m ³

Zorgvuldig beheren

- Zorg voor een veilig beheer. Vermijd het beschadigen van het asbestmateriaal. Controleer de toestand jaarlijks op wijzigingen.
- Scherm in afwachting van verwijdering het asbestmateriaal af van luchtstromingen en verstoring: bijvoorbeeld door het te verpakken, te fixeren, af te dekken, signalisatie - afbakening aan te brengen, ...

- Eenvoudige handelingen: mag via doe-het-zelf of door werknemer(s) met opleidingsattest eenvoudige handelingen
Laat u bijstaan door een erkend asbestverwijderaar.
Informeert u voldoende en wees op de hoogte van de risico's bij verwijdering.

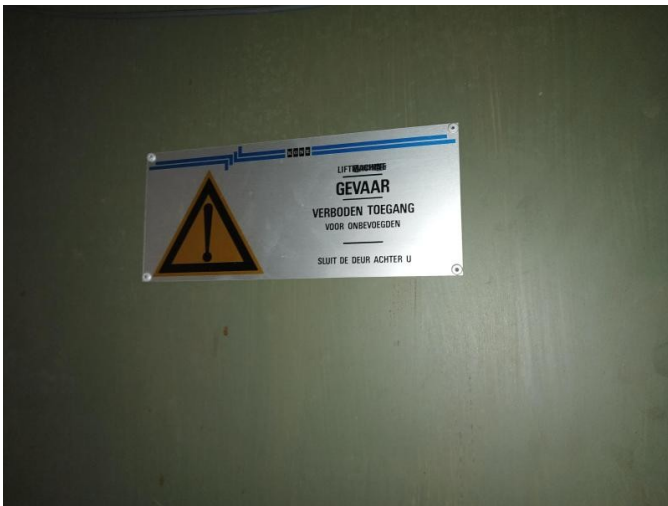
Permanente beperking

Reden: Het onderzoek kan niet uitgevoerd worden binnen de bepalingen van de Welzijnswet

Uitleg van de asbestdeskundige: De lift schacht werd niet geïnspecteerd: geen toegang voor onbevoegden.

Bouwjaar van de lift is 1960 ==> de kans op asbest in de lift, lift schacht, lift machine kamer is reëel.

Laat dit onderzoeken door een gespecialiseerde firma of vraag informatie bij de fabrikant.

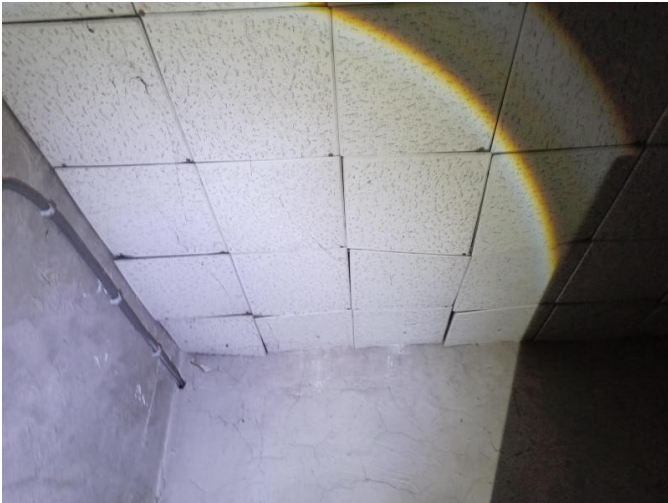
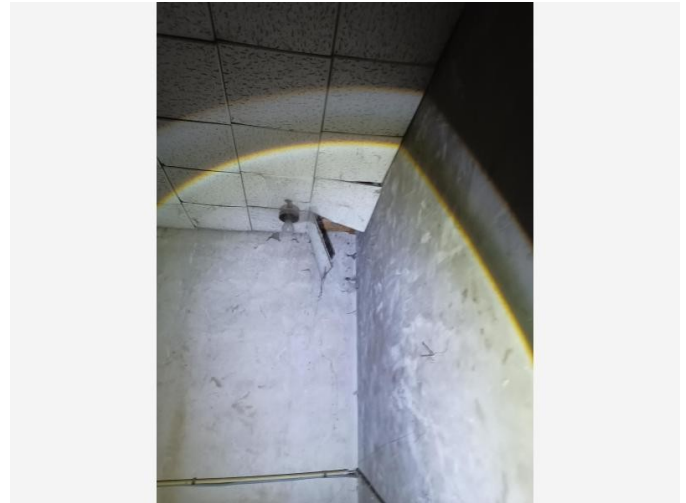
Fiche 8: Plafond lift

Geen asbest

#	Type	Referentie	Resultaat
8.1	Puntmonster	m4	Geen asbest

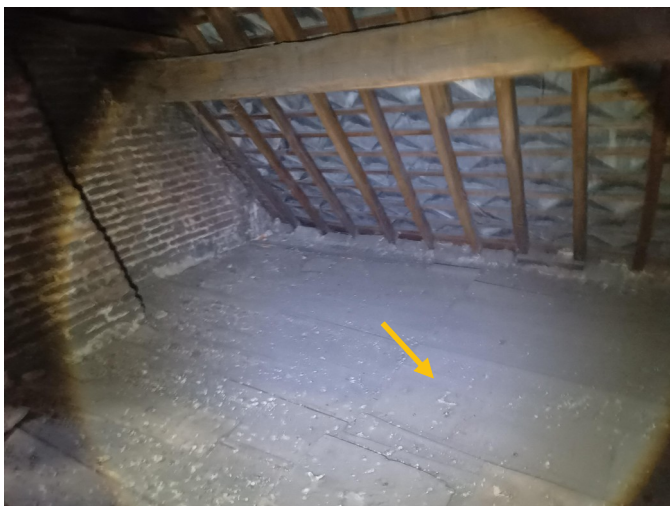
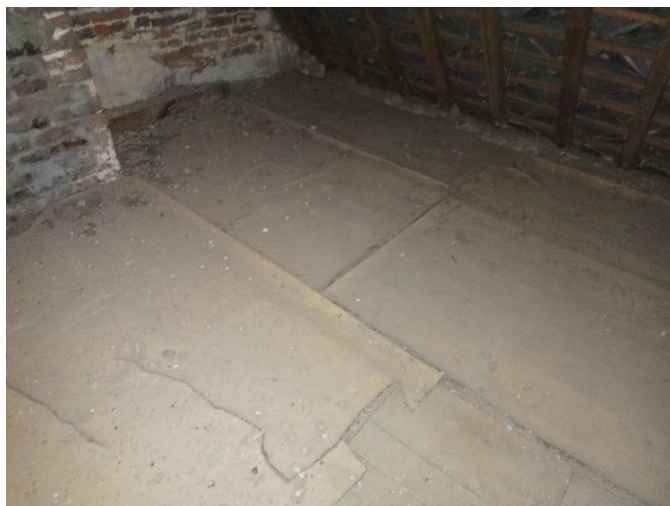
Fiche 9: Vloerzeil zolder

Geen asbest

#	Type	Referentie	Resultaat
9.1	Mengmonster	m7	Geen asbest

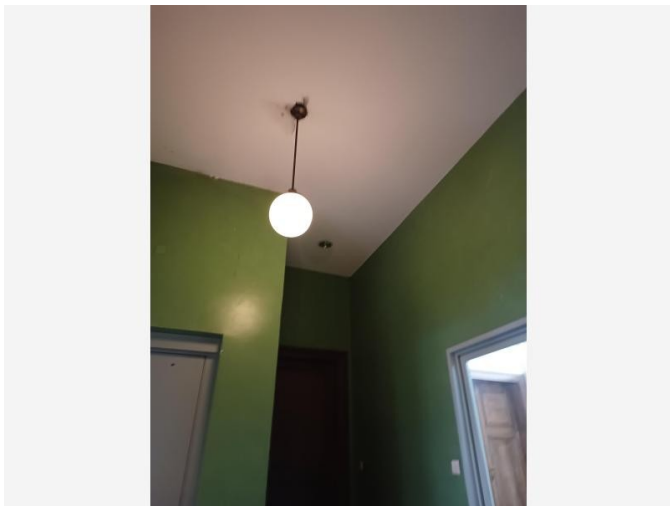
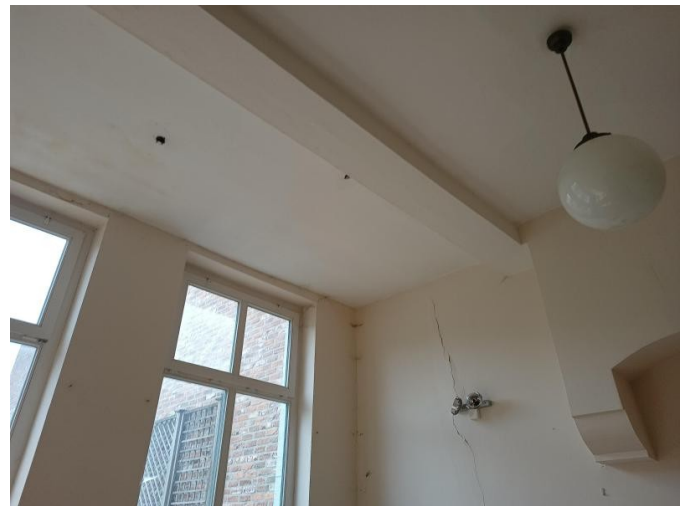
Geen asbest

#	Type	Referentie	Resultaat
10.1	Mengmonster	m2	Geen asbest

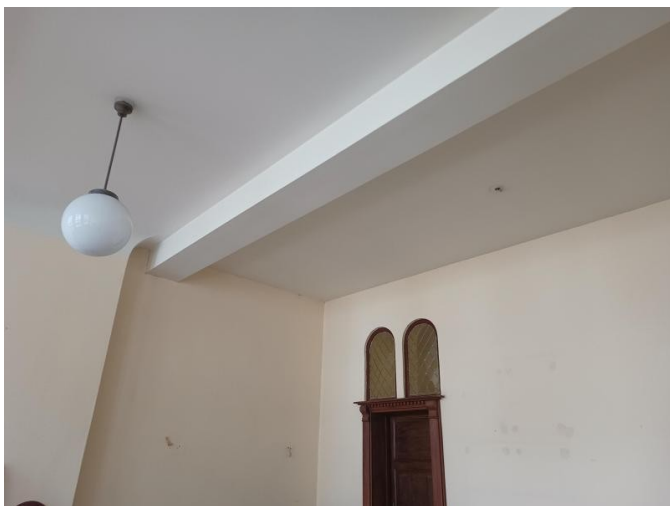
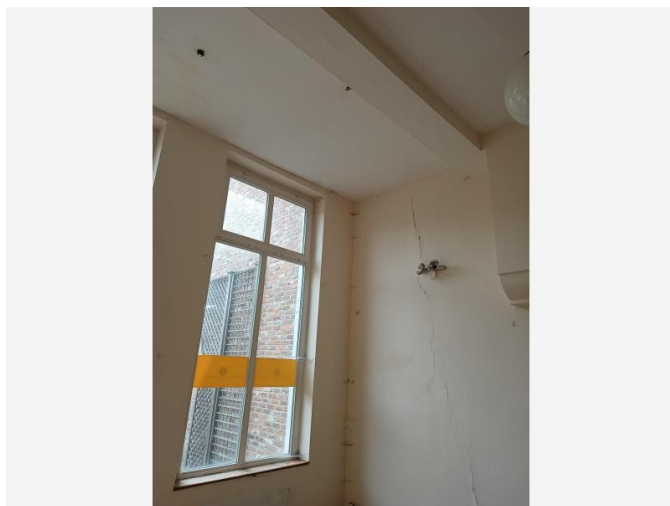
Fiche 11: Pleisterwerk muur (gvl + verdiep 1)

Geen asbest

#	Type	Referentie	Resultaat
11.1	Mengmonster	m1	Geen asbest

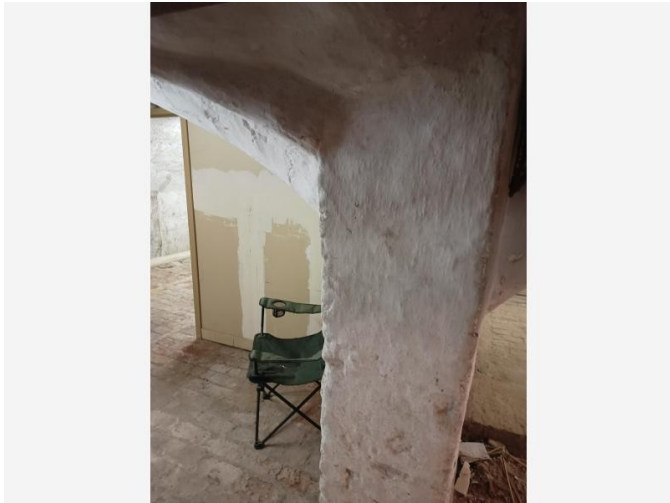
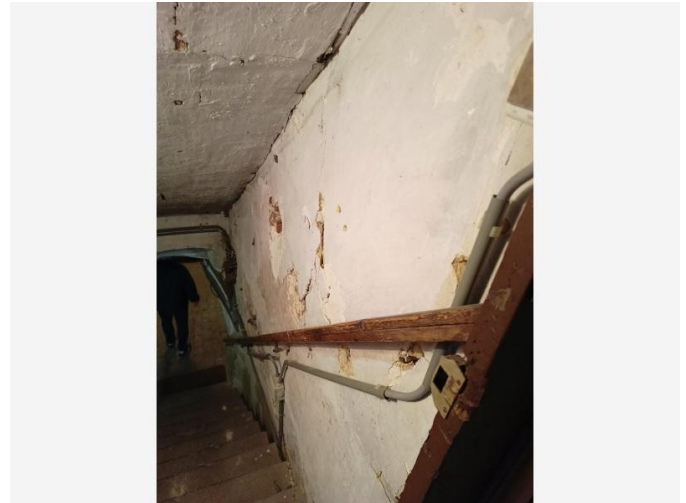
Geen asbest

#	Type	Referentie	Resultaat
12.1	Mengmonster	M5	Geen asbest

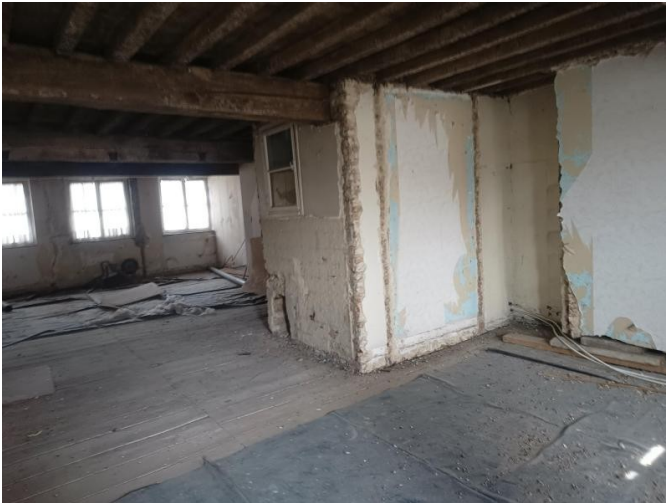
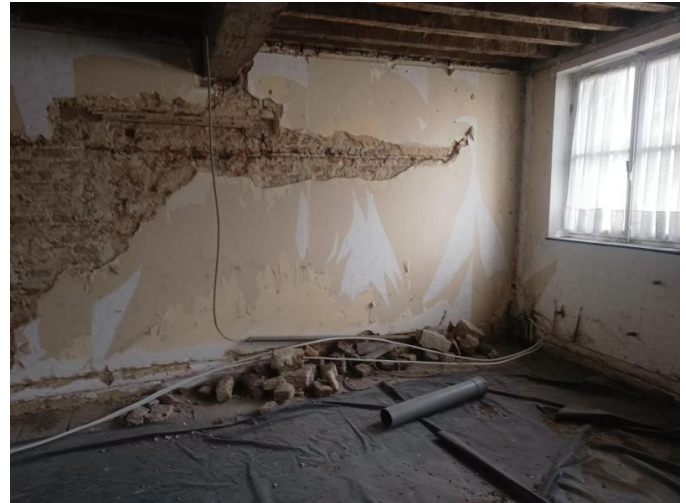
Fiche 13: Pleisterwerk verdiep 2+

Geen asbest

#	Type	Referentie	Resultaat
13.1	Puntmonster	M3	Geen asbest

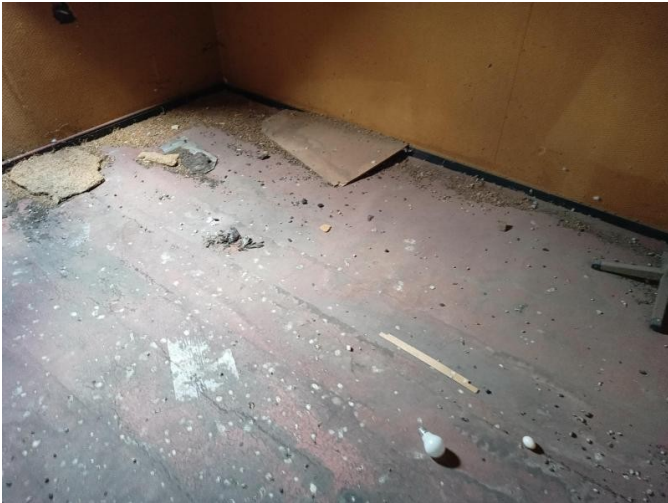
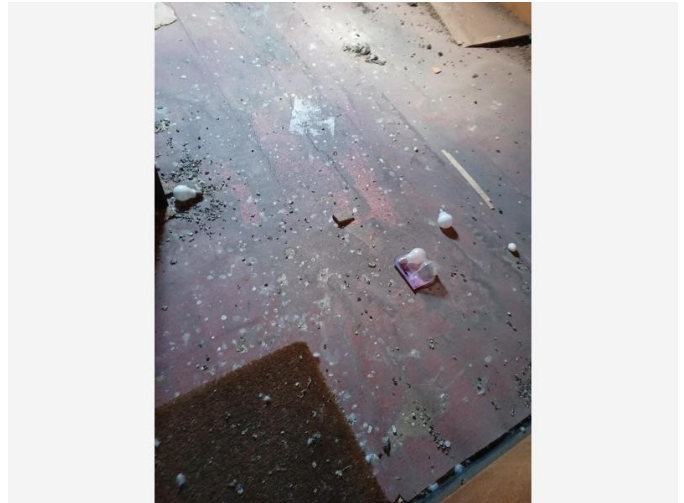
Geen asbest

#	Type	Referentie	Resultaat
14.1	Puntmonster	m6	Geen asbest
