# Asbestinventarisatetest

72021E0871/00N000

Attestnummer : 20230604-000112.000

## Zone 1: Hoofdgebouw

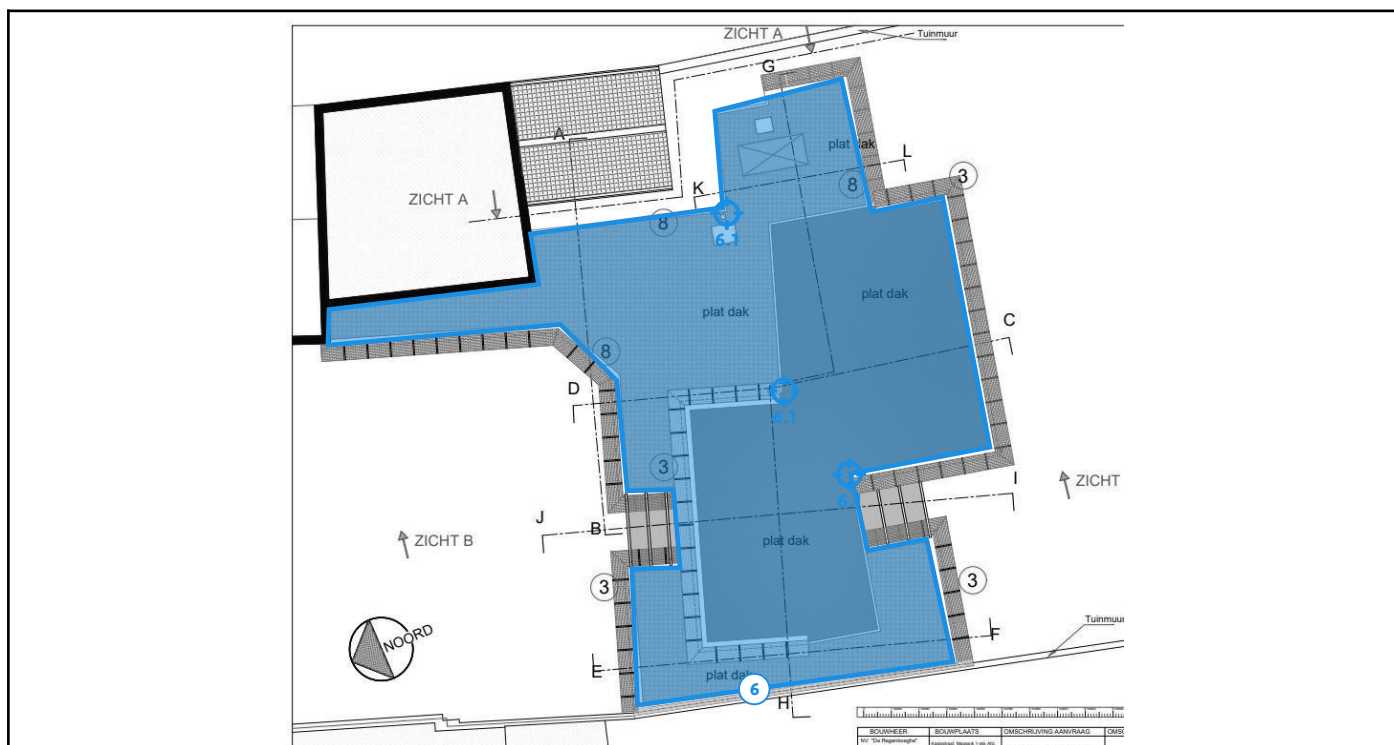
# Plan 1.1: Dak

Beschrijving	Type	Actie
6. roofing dak	Geen asbest	-
6.1 Code: m12	Mengmonster	-

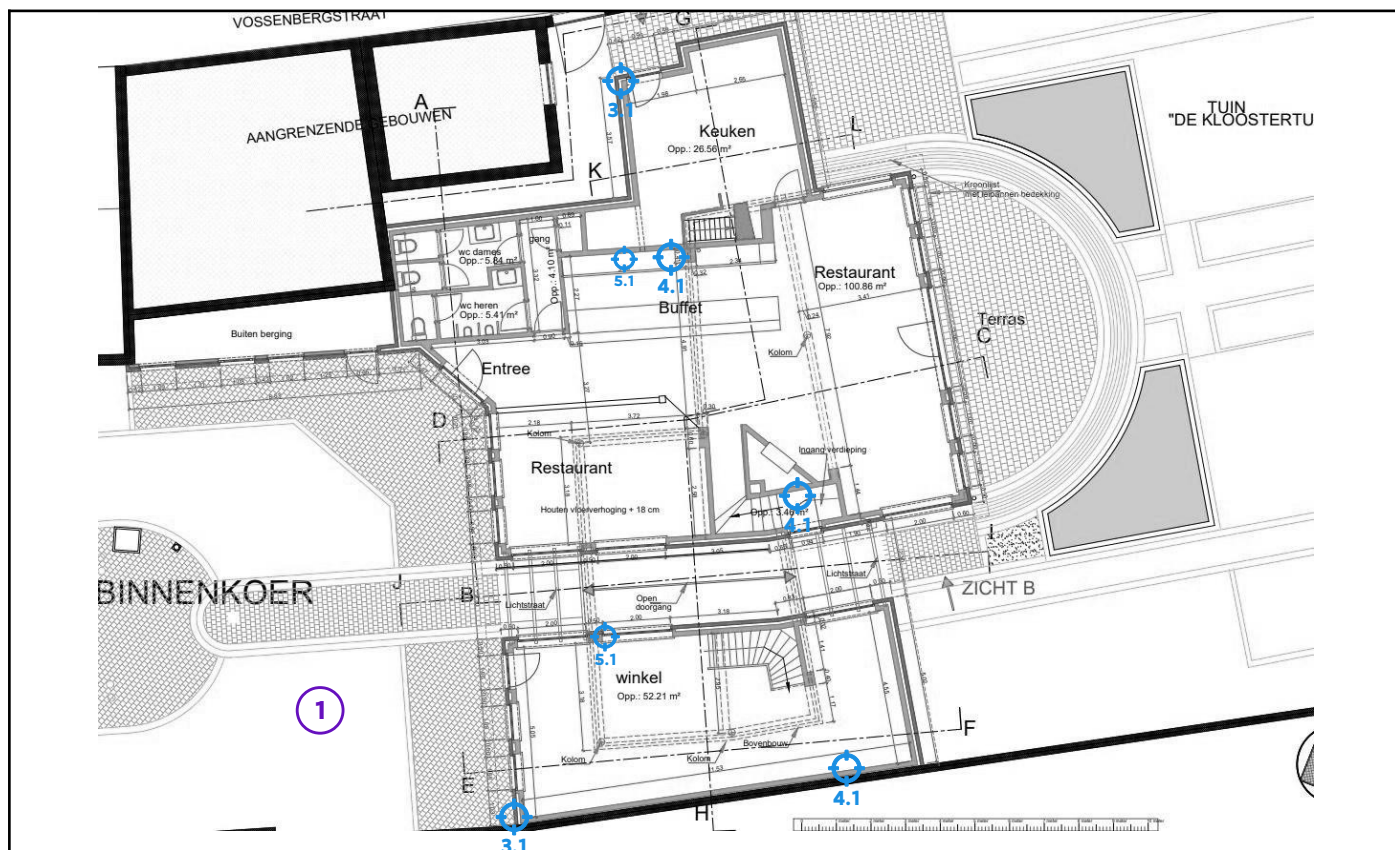
# Plan 1.2: GVL

Beschrijving	Type	Actie
1. Algemeen advies	Advies	-
3. Crepi buitengevel	Geen asbest	-
3.1 Code: m10	Mengmonster	-
4. Pleisterwerk muur	Geen asbest	-
4.1 Code: m8	Mengmonster	-
5. Pleisterwerk Plafond	Geen asbest	-
5.1 Code: m9	Mengmonster	-

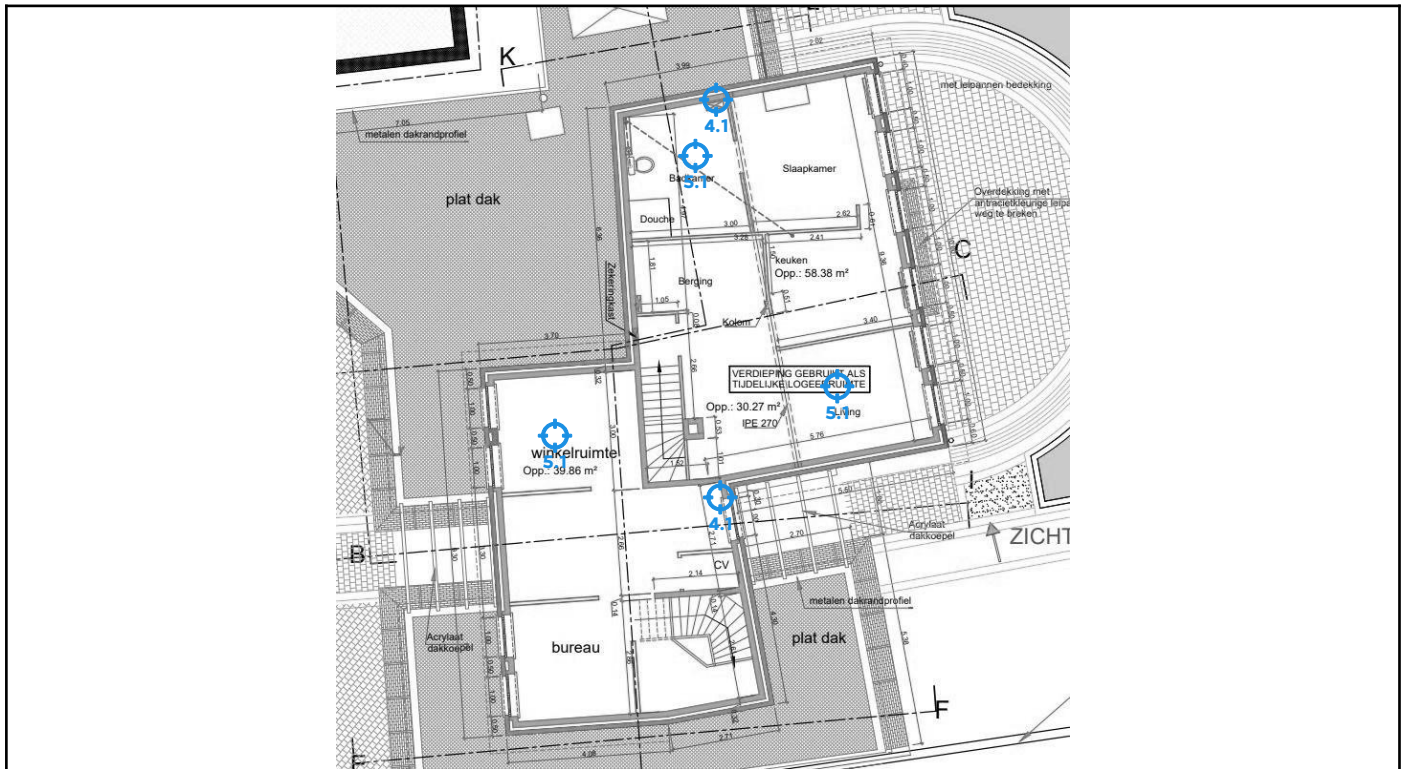
## Plan 1.3: Vediep

Beschrijving	Type	Actie
4. Pleisterwerk muur	Geen asbest	-
4.1 Code: m8	Mengmonster	-
5. Pleisterwerk Plafond	Geen asbest	-
5.1 Code: m9	Mengmonster	-

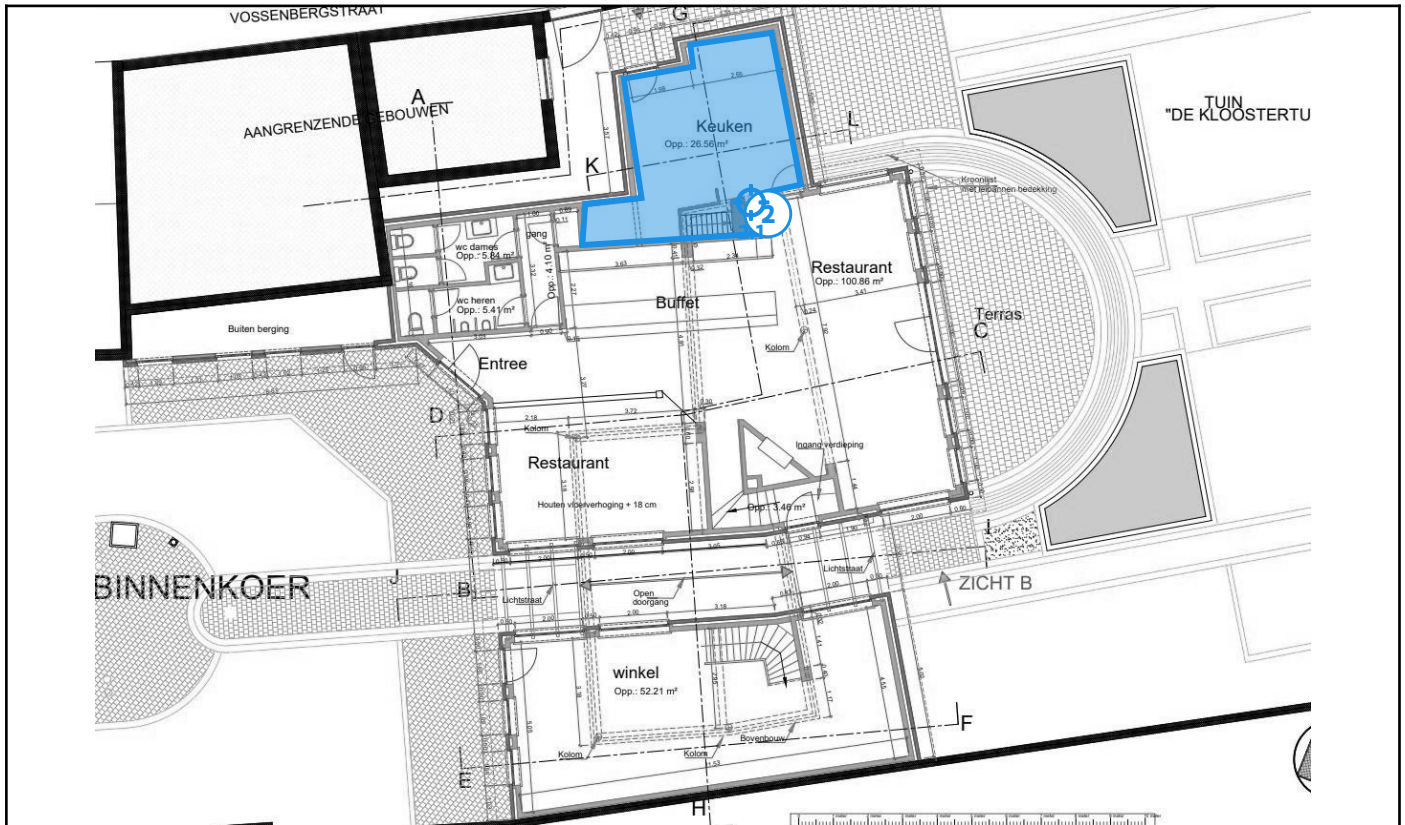
## Plan 1.5: GVL deel 2

Beschrijving	Type	Actie
2. Plafond tegel	Geen asbest	-
2.1 Code: m11	Mengmonster	-

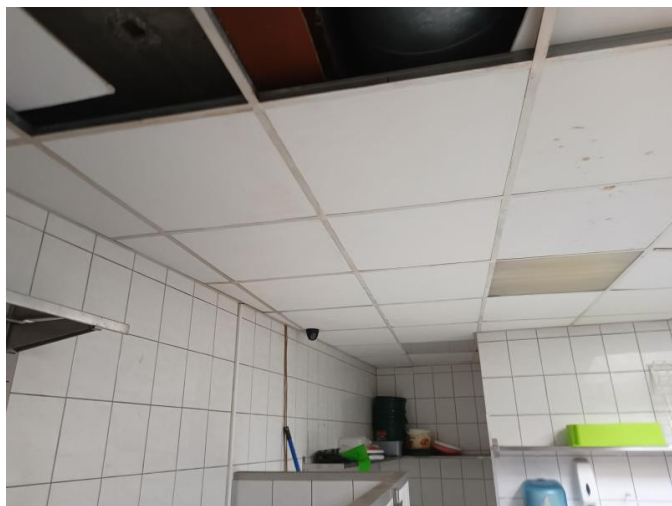
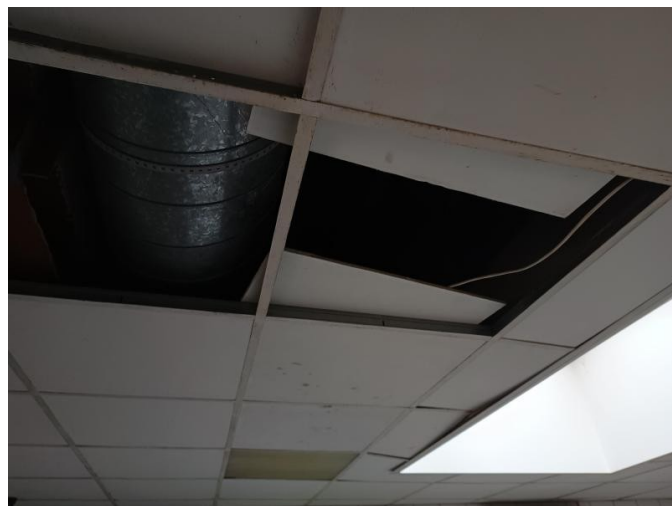
## Fiche 2: Plafond tegel

Geen asbest

### Conclusie

#	Type	Referentie	Resultaat
2.1	Mengmonster	m11	Geen asbest

Beschrijving	Plafond tegel
Omgeving	Binnen
Primaire drager	Plafond
Bindmiddel van materiaal	Gips - kalk

<b>Gebondenheid op basis van bindmiddel</b>	Niet-hechtgebonden
<b>Hoeveelheid (gewicht - aantal)</b>	• 50,00 kg - 1 stuk
<b>Totaal gewicht</b>	50,00 kg
<b>Identificatiemethode</b>	Vaststelling met monstername
<b>Destructieve handeling voor identificatie</b>	Nee

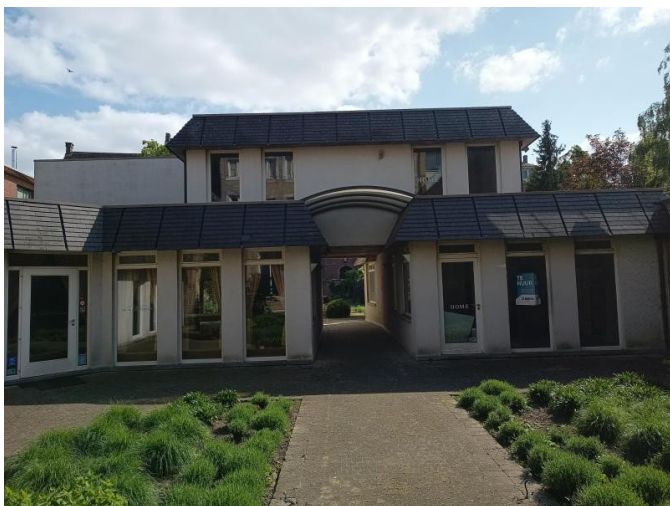
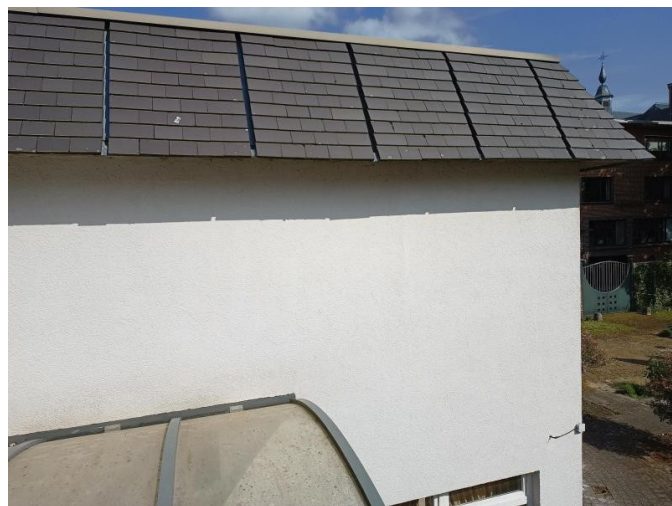
## Fiche 3: Crepi buitengevel

Geen asbest

### Conclusie

#	Type	Referentie	Resultaat
3.1	Mengmonster	m10	Geen asbest

Beschrijving	Crepi buitengevel
Omgeving	Buiten
Primaire drager	Wand buitenschil
Bindmiddel van materiaal	Gips - kalk

<b>Gebondenheid op basis van bindmiddel</b>	Niet-hechtgebonden
<b>Hoeveelheid (oppervlakte - dikte - aantal)</b>	• 396,00 m <sup>2</sup> - 1,00 cm - 1 stuk
<b>Totaal volume</b>	3,96 m <sup>3</sup>
<b>Identificatiemethode</b>	Vaststelling met monstername
<b>Destructieve handeling voor identificatie</b>	Nee
<b>Opmerking</b>	Oppervlakte is een ruwe schatting

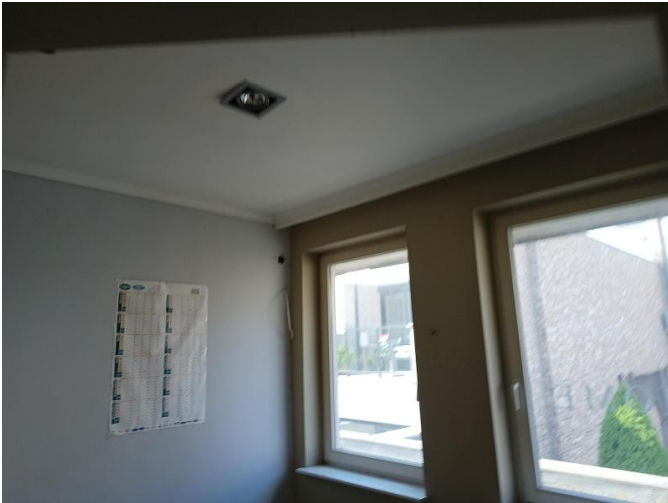
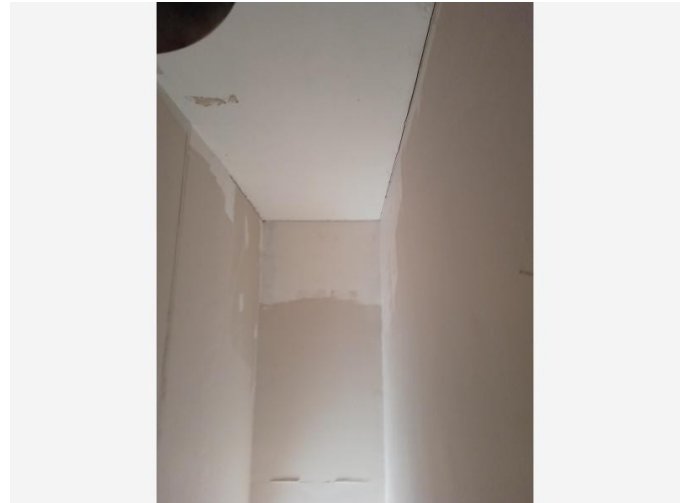
## Fiche 4: Pleisterwerk muur

Geen asbest

## Conclusie

#	Type	Referentie	Resultaat
4.1	Mengmonster	m8	Geen asbest

Beschrijving	Pleisterwerk muur
Omgeving	Binnen
Primaire drager	Binnenwand

<b>Bindmiddel van materiaal</b>	Gips - kalk
<b>Gebondenheid op basis van bindmiddel</b>	Niet-hechtgebonden
<b>Hoeveelheid (oppervlakte - dikte - aantal)</b>	• 750,00 m <sup>2</sup> - 1,00 cm - 1 stuk
<b>Totaal volume</b>	7,50 m <sup>3</sup>
<b>Identificatiemethode</b>	Vaststelling met monstername
<b>Destructieve handeling voor identificatie</b>	Nee
<b>Opmerking</b>	Oppervlakte van de muur is een zeer ruwe berekening

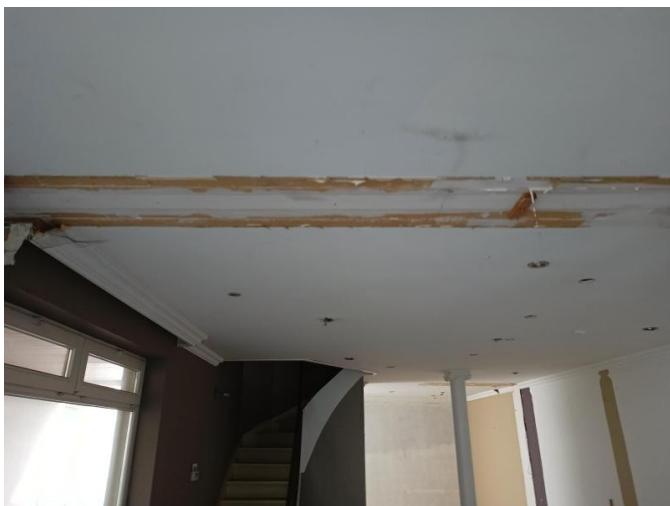
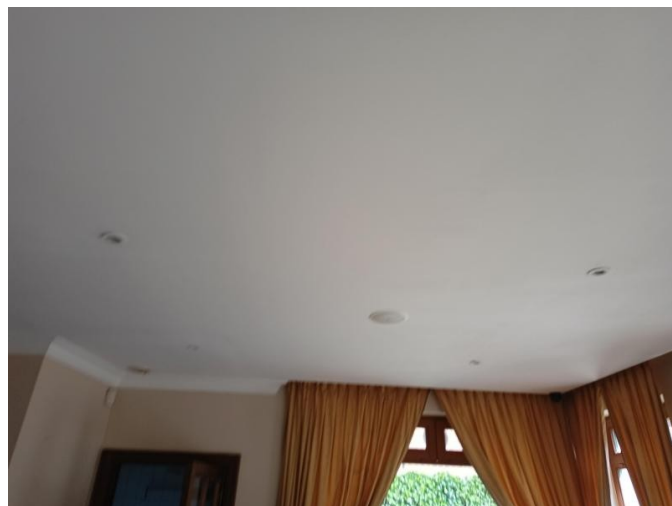
## Conclusie

Geen asbest

#	Type	Referentie	Resultaat
5.1	Mengmonster	m9	Geen asbest

Beschrijving	Pleisterwerk Plafond
Omgeving	Binnen
Primaire drager	Plafond

<b>Bindmiddel van materiaal</b>	Gips - kalk
<b>Gebondenheid op basis van bindmiddel</b>	Niet-hechtgebonden
<b>Hoeveelheid (oppervlakte - dikte - aantal)</b>	• 320,00 m <sup>2</sup> - 1,00 cm - 1 stuk
<b>Totaal volume</b>	3,20 m <sup>3</sup>
<b>Identificatiemethode</b>	Vaststelling met monstername
<b>Destructieve handeling voor identificatie</b>	Nee
<b>Opmerking</b>	Oppervlakte plafond is een ruwe berekening

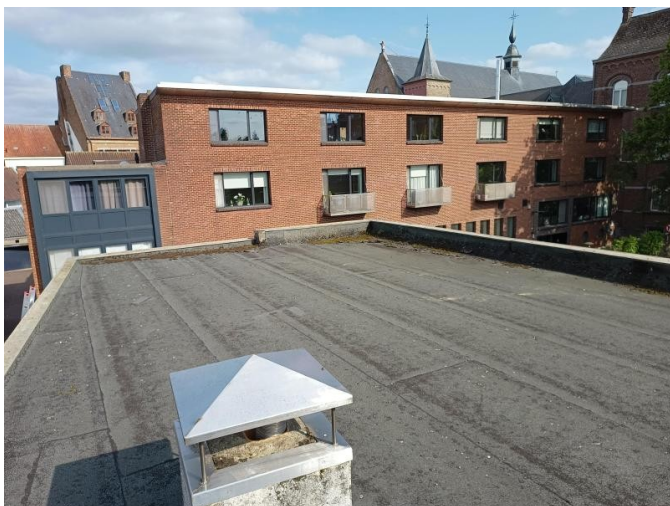
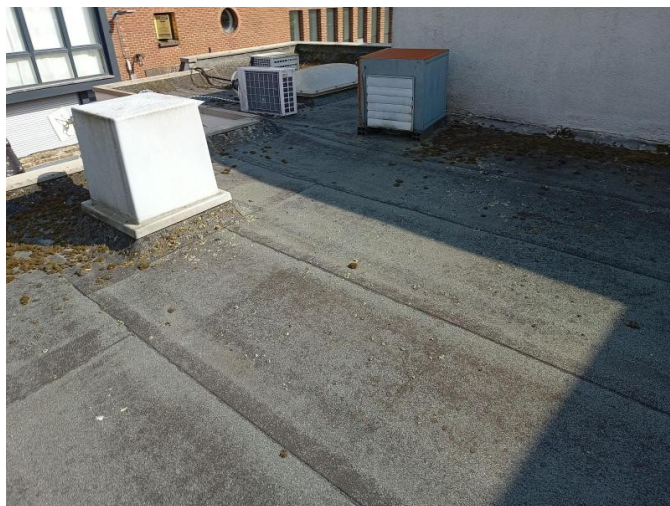
## Fiche 6: roofing dak

Geen asbest

## Conclusie

#	Type	Referentie	Resultaat
6.1	Mengmonster	m12	Geen asbest

Beschrijving	roofing dak
Omgeving	Buiten
Primaire drager	Plat dak
Bindmiddel van materiaal	Bitumen (roofing, teer, asfalt)

<b>Gebondenheid op basis van bindmiddel</b>	Hecht
<b>Hoeveelheid (oppervlakte - aantal)</b>	<ul style="list-style-type: none"> <li>• 250,00 m<sup>2</sup> - 1 stuk</li> </ul>
<b>Totale oppervlakte</b>	250,00 m <sup>2</sup>
<b>Identificatiemethode</b>	Vaststelling met monstername
<b>Destructieve handeling voor identificatie</b>	Nee
<b>Opmerking</b>	<p>Bitumen/roofing: Er is enkel een staal genomen van de bovenste laag roofing. Onder de geïnspecteerde roofing kan mogelijk asbesthoudende roofing zitten.</p> <p>Laat een destructief onderzoek uitvoeren als u de roofing laat verwijderen.</p>

-Bitumen/roofing ☺ Er wordt enkel een staal genomen van de bovenste laag roofing. Onder de geïnspecteerde roofing kan mogelijks asbesthoudende roofing zitten.

Laat een destructief onderzoek uitvoeren als u de roofing laat verwijderen.
