Asbestinventarisatetest

Bosstraat 24, 3680 Maaseik

Attestnummer : 20230604-000111.000

Uitgegeven op : 04.06.2023

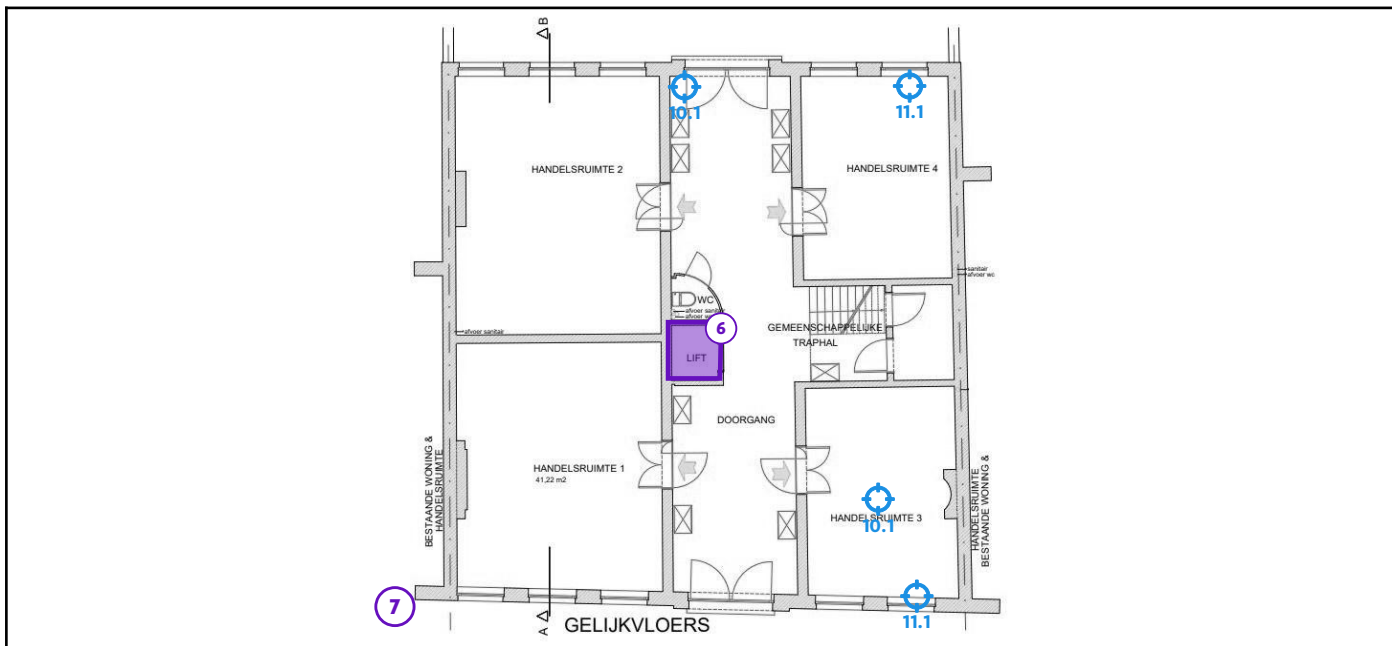
Plan 1.1: GVL

Beschrijving	Type	Actie
6. liftschacht + machine kamer	Beperking	-
7. Algemeen advies	Advies	-
10. Pleisterwerk Plafond (gvl + verdiep 1)	Geen asbest	-
10.1 Code: m2	Mengmonster	-
11. Pleisterwerk muur (gvl + verdiep 1)	Geen asbest	-
11.1 Code: m1	Mengmonster	-

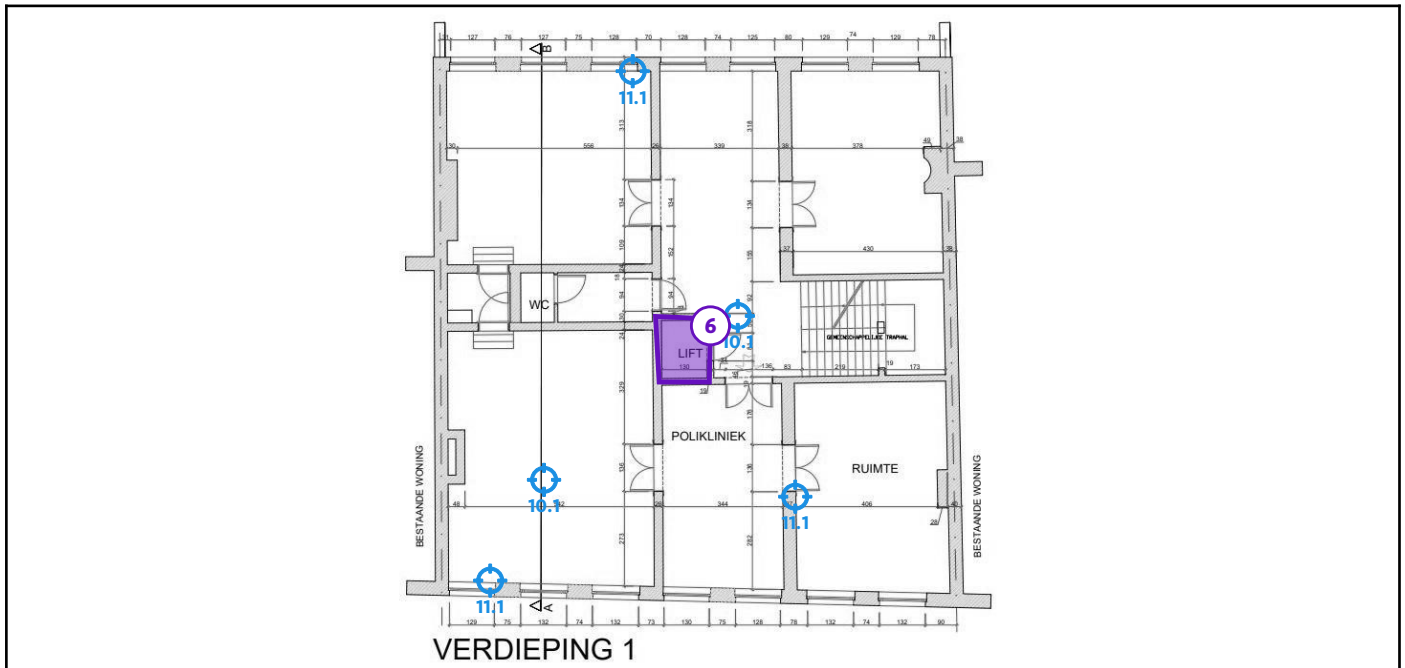
Plan 1.2: Verdieping 1

Beschrijving	Type	Actie
6. liftschacht + machine kamer	Beperking	-
10. Pleisterwerk Plafond (gvl + verdiep 1)	Geen asbest	-
10.1 Code: m2	Mengmonster	-
11. Pleisterwerk muur (gvl + verdiep 1)	Geen asbest	-
11.1 Code: m1	Mengmonster	-

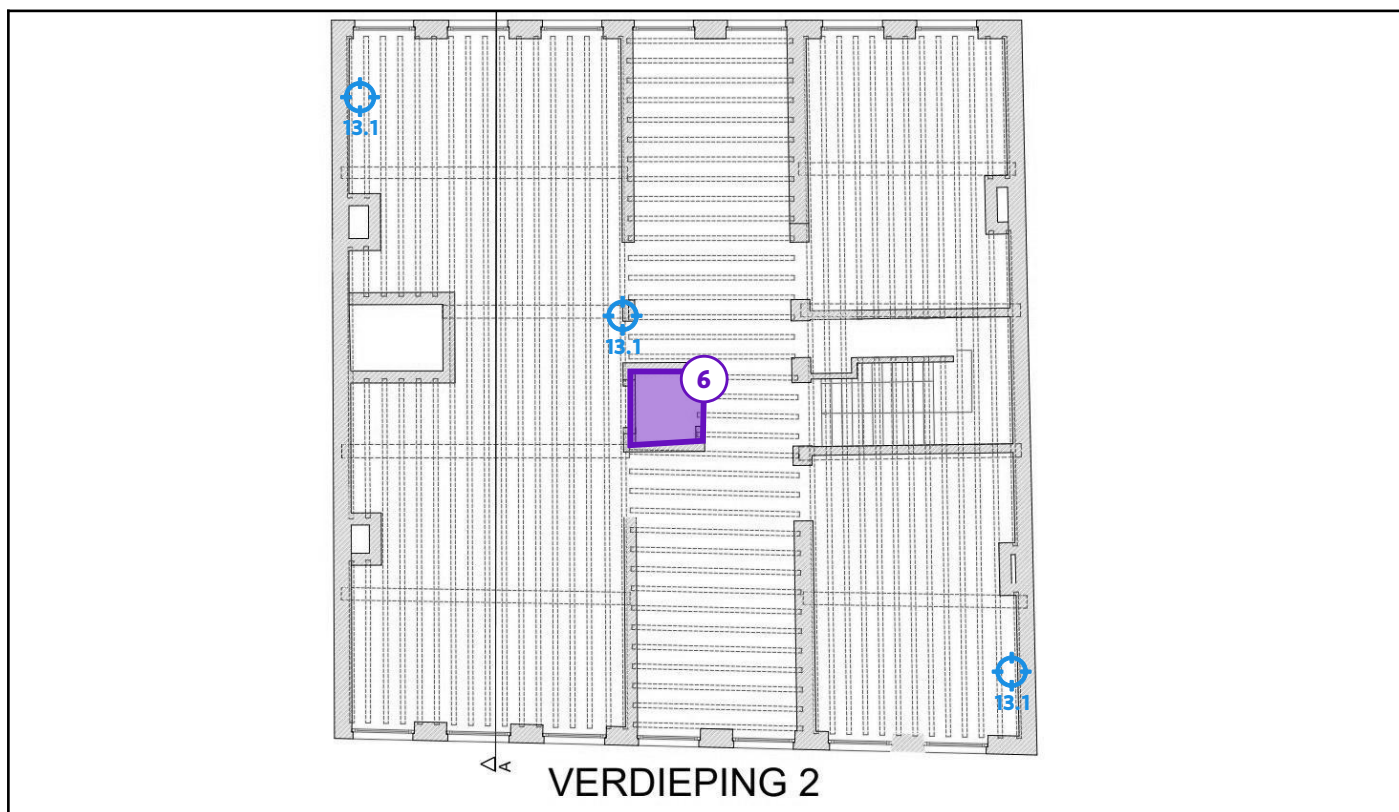
Plan 1.3: Verdiep 2

Beschrijving	Type	Actie
6. liftschacht + machine kamer	Beperking	-
13. Pleisterwerk verdiep 2+	Geen asbest	-
13.1 Code: M3	Puntmonster	-

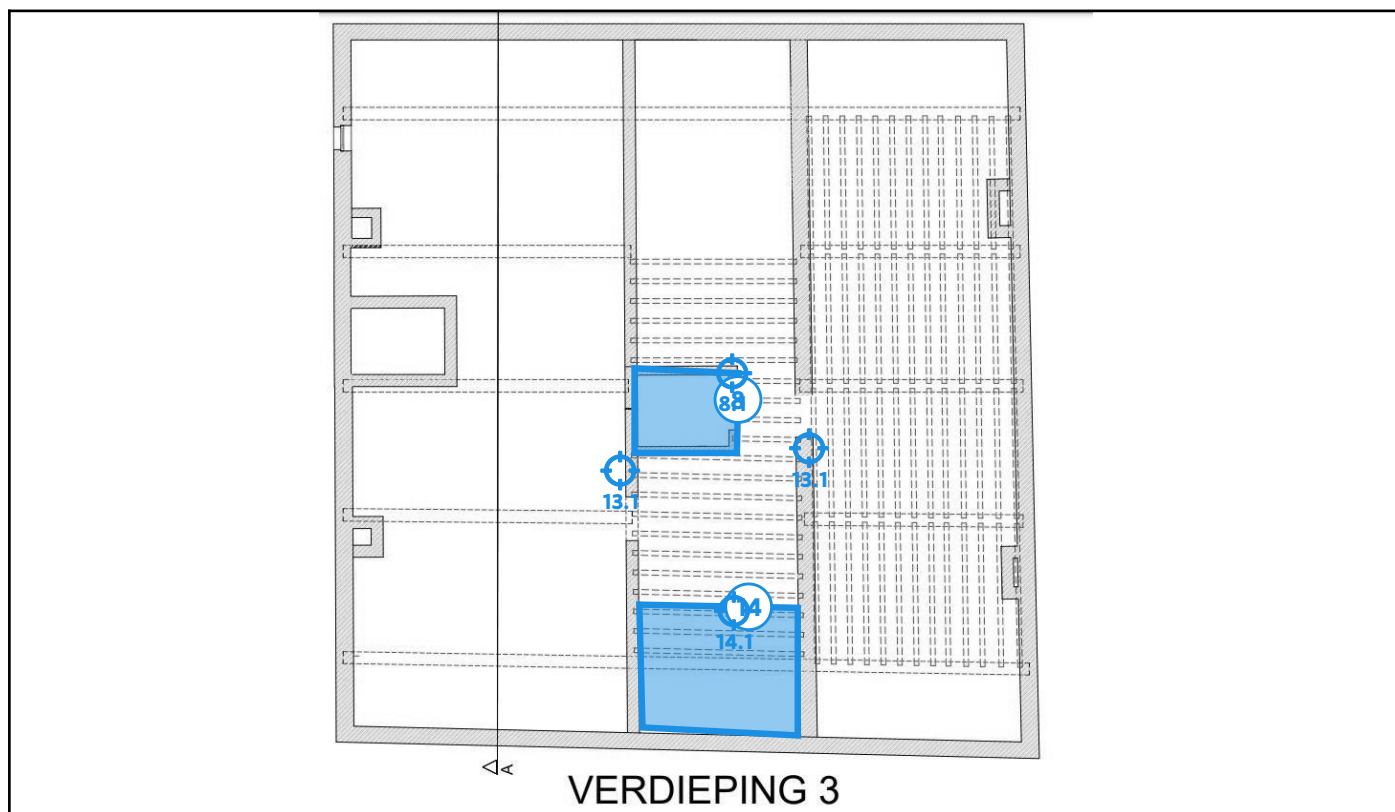
Plan 1.4: Verdiep 3 deel 1

Beschrijving	Type	Actie
8. Plafond lift	Geen asbest	-
8.1 Code: m4	Puntmonster	-
13. Pleisterwerk verdiep 2+	Geen asbest	-
13.1 Code: M3	Puntmonster	-
14. Vloerzeil 1	Geen asbest	-
14.1 Code: m6	Puntmonster	-

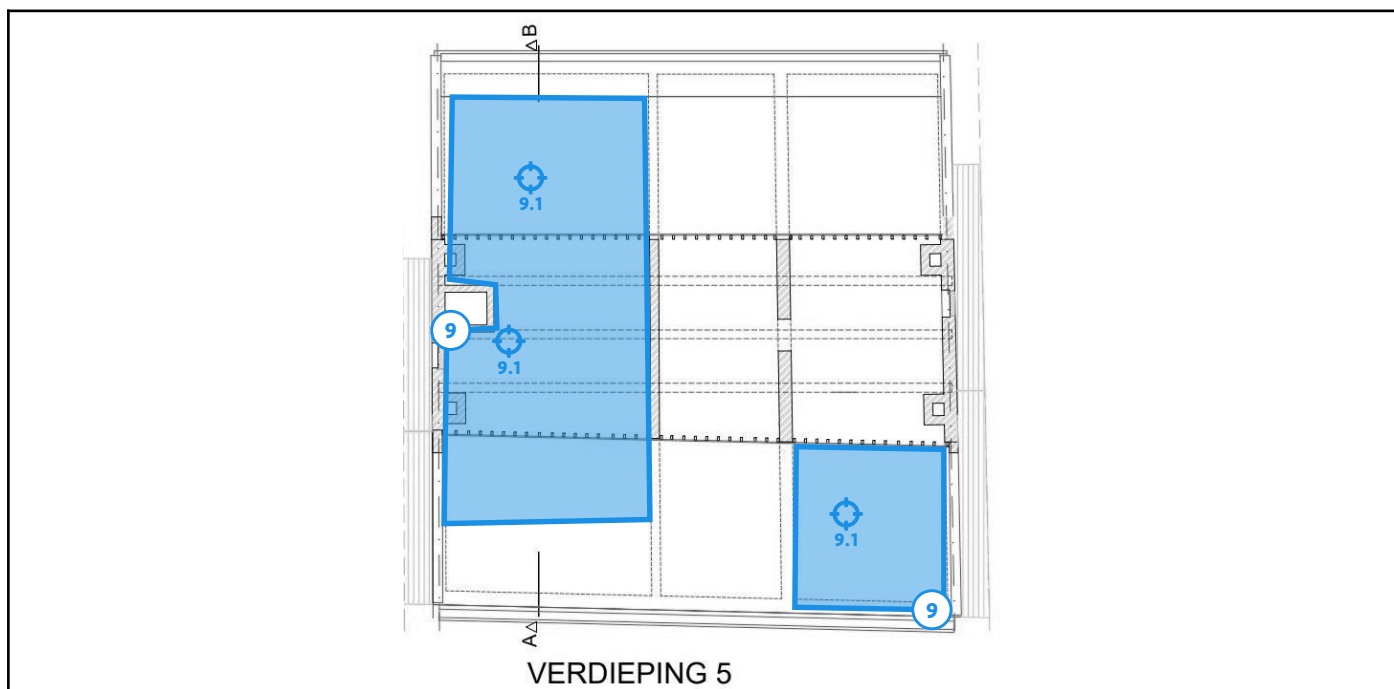
Plan 1.7: Verdiep 4 deel 2

Beschrijving	Type	Actie
9. Vloerzeil zolder	Geen asbest	-
9.1 Code: m7	Mengmonster	-
